ORIMATTILAN KAUPUNKI

## Rakennetun ympäristön selvitys – Erkontien ympäristö

Raportti

12.9.2019

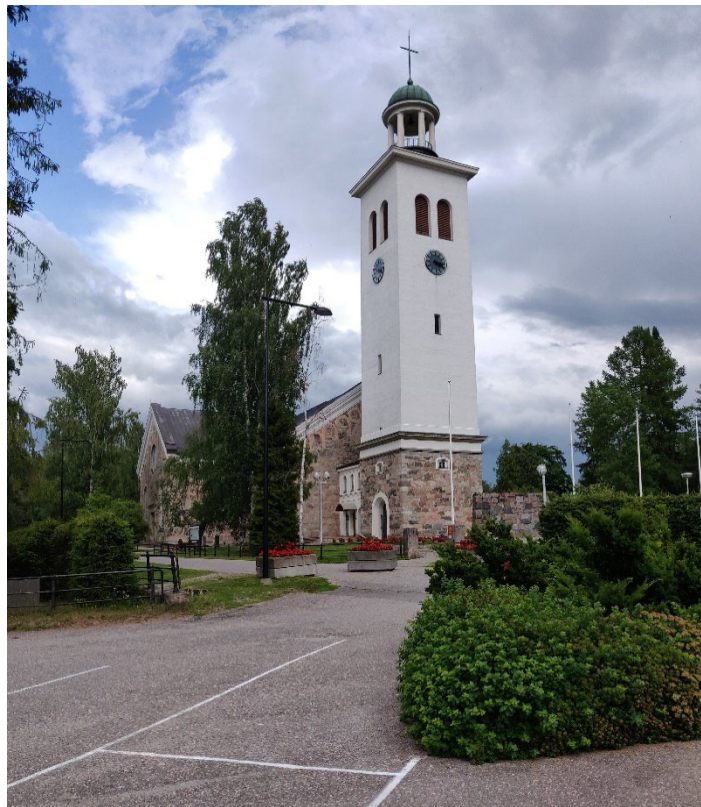
Kuva 7. Orimattilan kirkko.

Orimattilan nykyinen kirkko on järjestyksessään neljäs. Kirkko on valmistunut vuonna 1867 ja sen ympäristössä on jäljellä raittimaista ympäristöä, joka koostuu 1900-luvun alun liike- ja asuinrakennuksista. Ympäristö on täydentynyt myös uudemmalla rakennuskannalla. Orimattilan kirkonkylä on rakentunut pääasiassa nykyisen Erkontien varteen. Erkontie on alkujaan ollut maantie, jonka varrella on sijainnut alkujaan maatiloja, sittemmin liikerakennuksia.

Kuva 7: Orimattilan kirkko, 17.7.2019. Kuvaaja: Julia Virkkala.

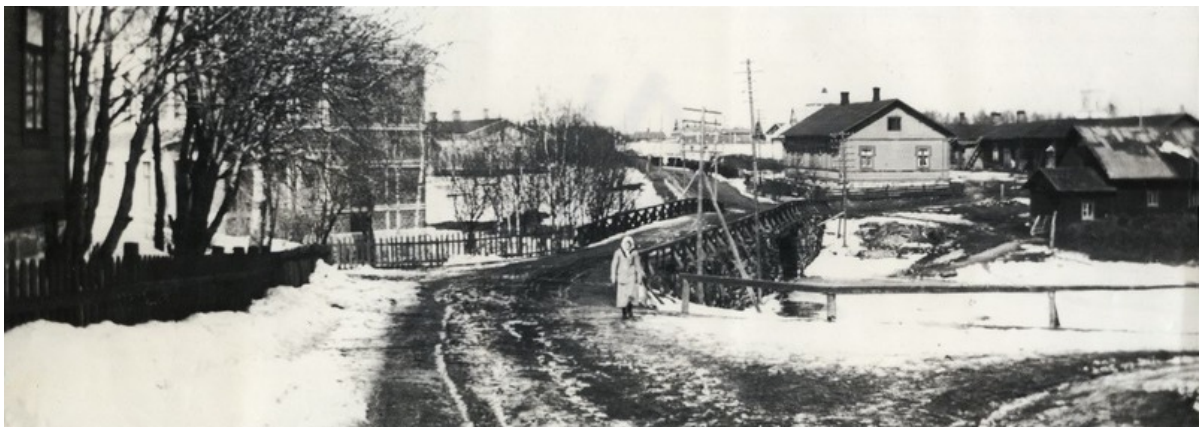
*Kuva 8. Orimattilan keskustaa 1800-1900-lukujen vaihteessa. Kuvassa näkyy Palojoen silta, joka korvattiin uudella 1912. Joen takana näkyvässä talossa oli kunnantoimisto (Vähä-Latolan talo).*

Kuva 8: "Orimattilan keskustaa 1800- ja 1900-lukujen vaihteessa," DIGI - Yleisten kirjastojen digitoimaa aineistoa, viitattu 6. syyskuuta 2019, <https://digi.kirjastot.fi/items/show/122378>.

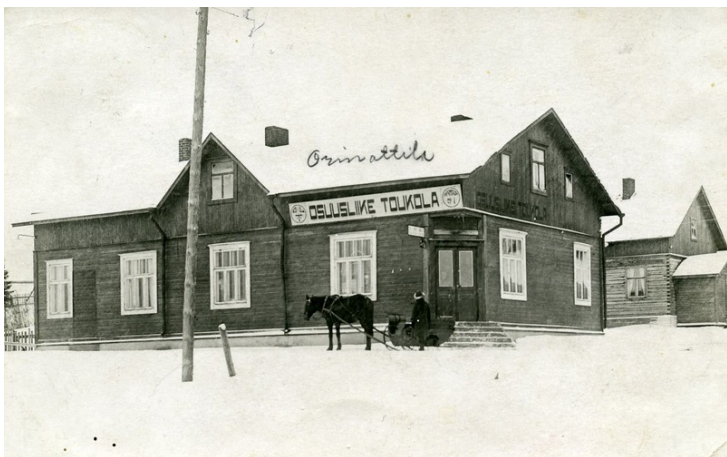
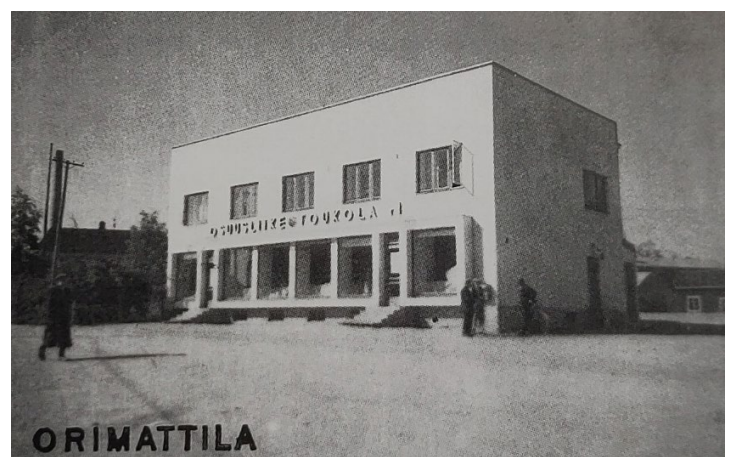
Orimattilan kirkon tornin nykyinen ulkoasu on peräisin 1930-luvulta. Muita merkittäviä muutoksia Orimattilan kirkonkylän kaupunkikuvassa olivat vanhan Säästöpankin talon valmistuminen 1937, Juonalan talon tallirakennuksen kohdalle 1937 rakennettu liikerakennus, ns. Lasipalatsi, jossa toimi mm. elokuvateatteri ja kahvila. Orimattilan oma Osuusliike Toukola oli perustettu 1920, entiseen Villehardin kauppaan. Osuuskaupan uusi, funktionalistinen rakennus valmistui Erkontien varteen 1930-luvun lopulla

Kuvat 9 ja 10. Vanha ja uusi Osuusliike Toukola.

1950-luvun rakentamista edustavat liikerakennukset sijaitsevat vierekkäin Erkontien eteläpuolen päädyssä. Osuusliike Toukolan vanhin osa on rakennettu 1930-luvulla. Rakennusta korotettiin myöhemmin kolmikerroksiseksi ja siihen tehtiin harjakatto, aiemmin tasakattoinen, kaksikerroksinen rakennus edusti selkeämmin funktionalistista tyyliä.

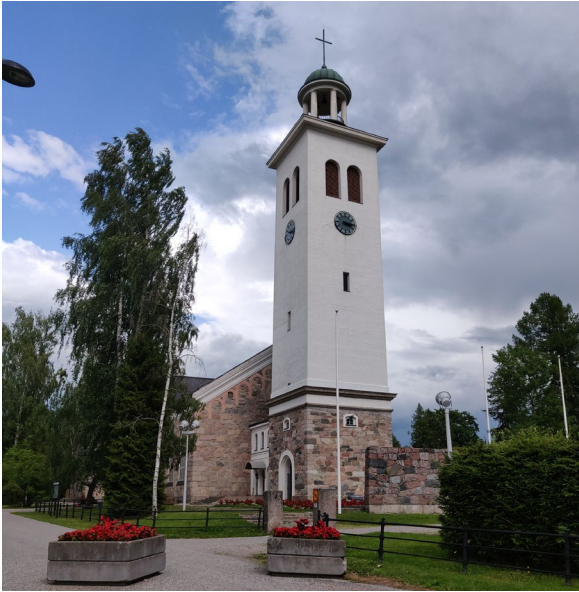
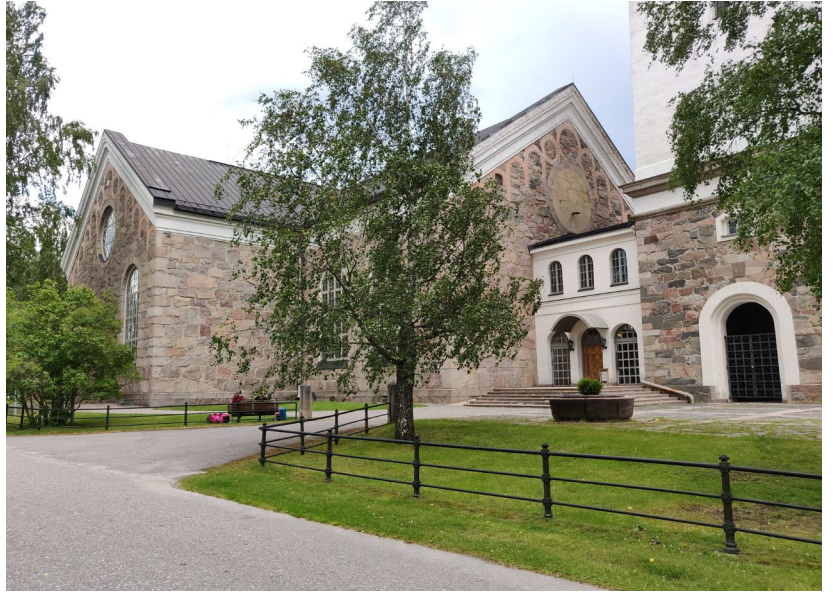
### 1. Orimattilan kirkko torneineen

Erkontien pohjoispäässä sijaitseva Orimattilan kivistä kirkko on rakennettu vuosina 1862-1866 lääninarkkitehti Jean Wiikin ja N. Tallgrenin suunnitelmien mukaan. Kirkko on pohjakaa-violtaan ristin muotoinen ja siihen liittyy vuonna 1851 rakennettu kellotapuli. Kellotapulin nykyinen ulkoasu perustuu arkkitehti Rafael Blomstedtin 1930-luvulla tekemiin suunnitelmiin. Kirkkoa ympäröi vanha hautausmaa, jota on laajennettu vuonna 1907 maantien toiselle puolelle.

Kirkko on merkitty voimassaolevassa asemakaavassa suojeltavaksi rakennukseksi ja se on inventoitu vuosien 1984 ja 1983 inventointien yhteydessä. Kirkko lähiympäristöineen kuuluu RKY-alue-rajaukseen.

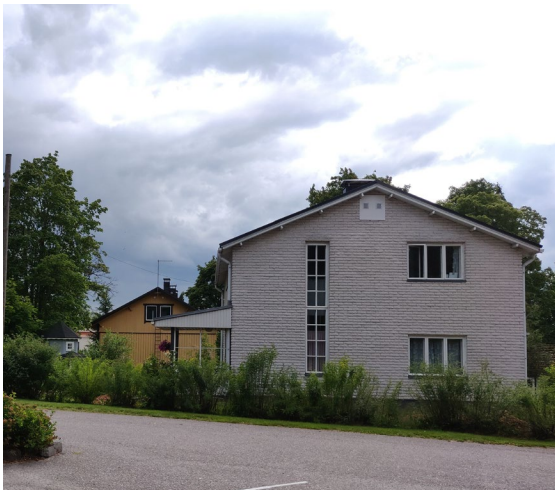
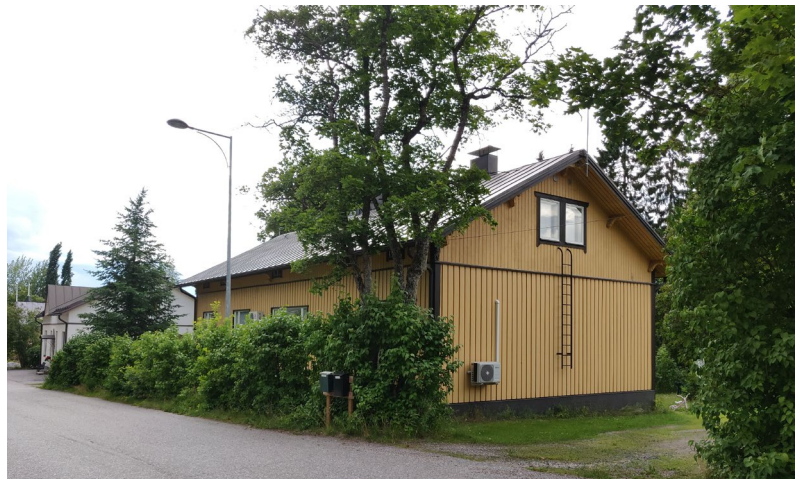
### 2. ja 3. Kirkon viereiset asuintalot.

Karttatarkastelujen perusteella talot ovat rakentuneet mahdollisesti 1940-luvulla, ennen vuotta 1946. Rakennusten julkisivut ovat muuttuneet alkuperäisestä. Rakennukset on voimassaolevassa asemakaavassa merkitty suojeltaviksi (sr).

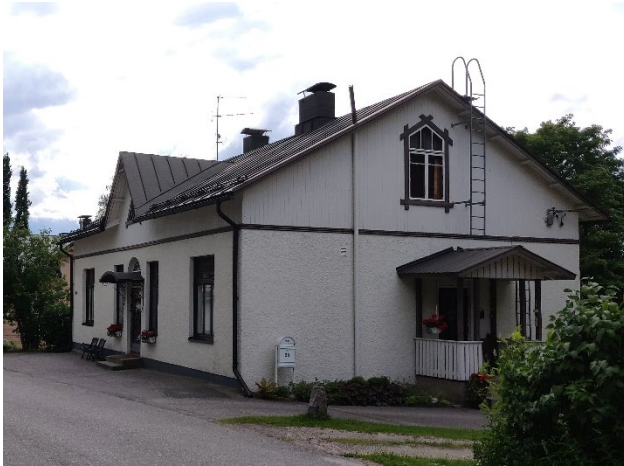
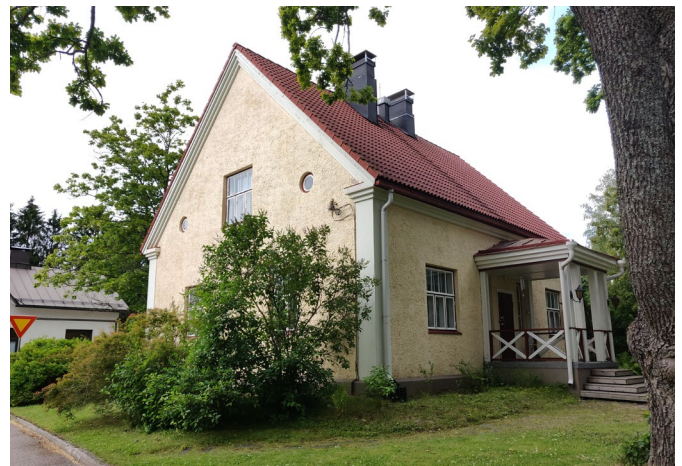
4. ja 5. Kellosepän talo ja entinen kukkakaupan talo.

Rakennukset edustavat Kirkkotien raitinvarren asutusta. Rakennukset ovat peräisin mahdollisesti 1920-luvulta. Entisen kukkakaupan talon viereen on rakentunut uudempaa kerrostaloasutusta. Entinen kukkakaupan talo on rakennettu 1928 tai 1935. Molempien uusklassismia edustavien rakennusten ulkonäkö on säilyttänyt autenttisenä. Rakennukset on merkitty suojeltaviksi voimassaolevassa asemakaavassa (sr).

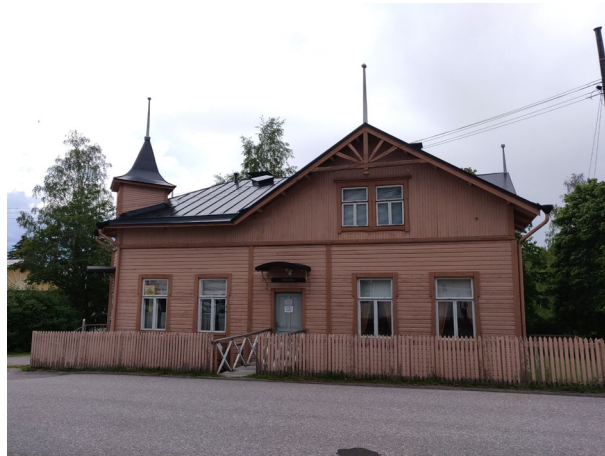
6. Anninkammari, entinen Järvisen liikerakennus.

Anninkammarin rakennuksen on rakennuttanut Manfred Järvinen asuin- ja liikerakennukseksi. Rakennuksen pihapiiriin rakennettiin uuden omistajan toimesta mylly vuonna 1932. Mylly purettiin vuonna 1997. Seurakunnallista toimintaa Anninkammarissa on ollut vuodesta 1996. Hyvin alkuperäisen ulkoasunsa säilyttänyt rakennus edustaa jugendvaikutteista nikkarityyliä, jossa on myös klassistisia vivahteita. Rakennus on merkitty suojeltavaksi voimassaolevassa asemakaavassa (sr).

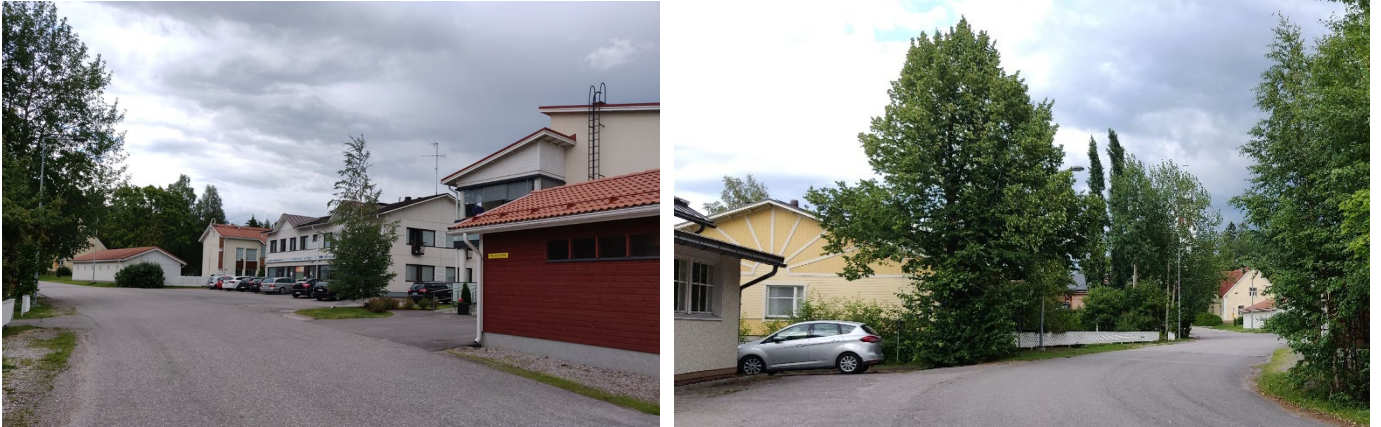
7, 8, 9 10 ja 11, uudisrakennuksia

Kohteet 7, 8 ja 10 edustavat uudempaa pienkerrostalorakentamista, joka on rakentunut alkuperäisten raitinvarren puutalojen päälle.

Kohde 11 on suurehko rivitalo, joka on Erkontien puolelta yksikerroksinen ja kevyen liikenteen reitin puoleiselta sivultaan kaksikerroksinen. Rakennus on pääasiassa asuinkäytössä.

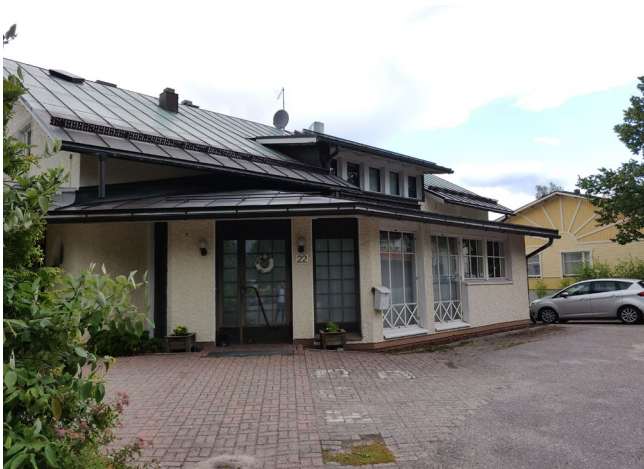
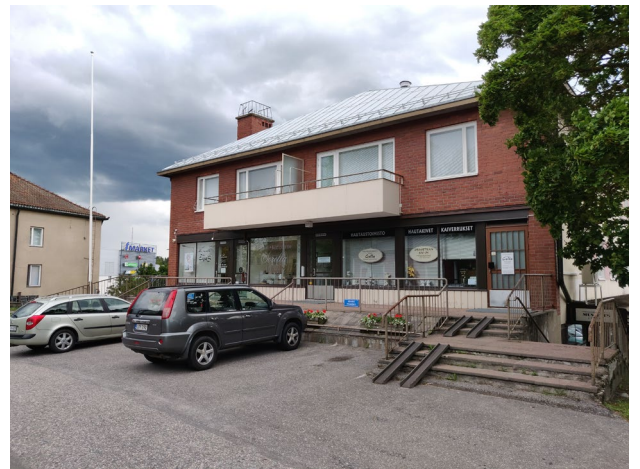
12. ja 13, Juonalan mutkan rakennukset

Kohde 12 on alkujaan Virkkeen perustajan T. Sulinin asunto- ja liikerakennukseksi rakennettu kivitalo. Rakennuksen sijoilla oli aiemmin Virkkeen tehdas. Virkkeen talo rakennettiin 1950-luvulla ja sitä on sittemmin täydennetty Erkontien puoleisella lisäosalla. Rakennuksen mitta-kaava on alkuperäistä raitinvarren puutalorakentamista suurempi. Virkkeen talosta alkaen Erkontien mutkan rakennukset ovat peräisin pääasiassa 1950-1960-luvuilta.

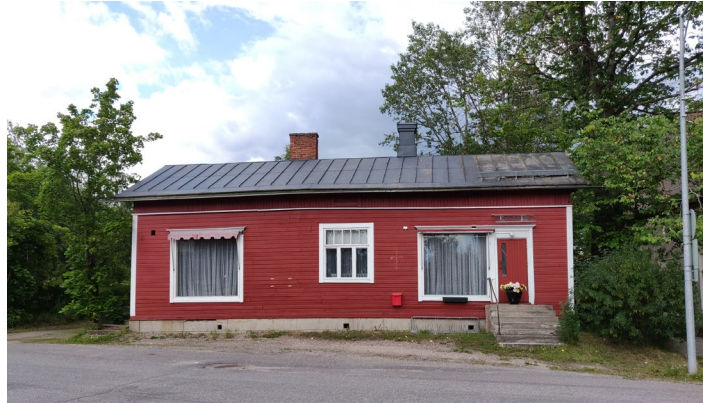
#### 14. Entinen Ylikulman talo

Mittakaavaltaan aiempaa raitinvarren puurakentamista mukaileva yksikerroksinen, entinen Ylitalon rengintupa-pakari on peräisin arviolta 1900-luvun alusta. Rakennus on suojeltu asemakaavassa (sr). Rakennuksessa on toiminut mm. posti, apteekki, ruumisarkkuliike ja lähetytori. Ikkunoiden aukotus on muuttunut alkuperäisestä.

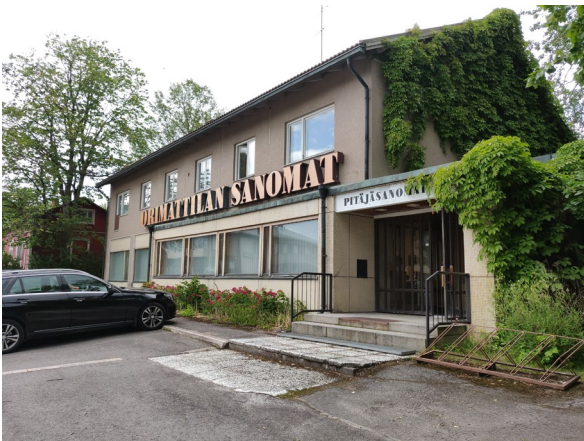
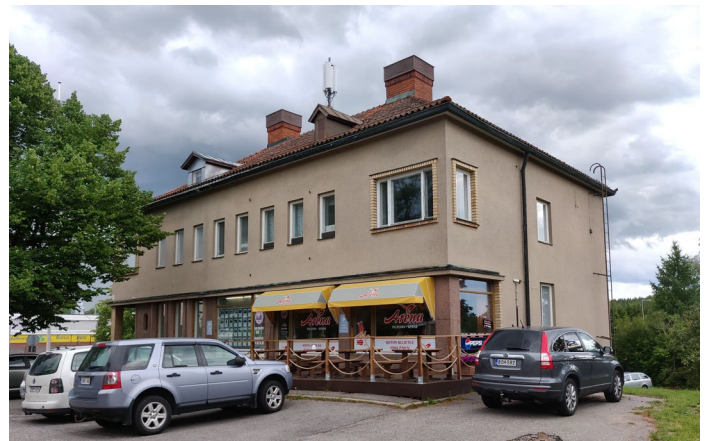
#### 15. ja 16. Entinen Kansallis-Osake-Pankin talo ja entinen Suomen Yhdyspankin talo.

Entiset KOP:in ja SYP:in talot rakentuivat suunnilleen samoihin aikoihin 1950-luvun puolivälissä. (1956 ja 1955). Molemmat rakennukset edustavat aikansa tyyppillistä liikerakentamista, alakertaan oli suunniteltu liiketiloja ja yläkertaan asumista. Entinen SYP:in talo on Sopinkulman liikerakennuksen tapaan aumakattoinen ja entinen KOP:in talo taas harjakattoinen. Molemmissa rakennuksissa on edelleen liiketiloja, KOP:in talossa toimii Orimattilan sanomien toimisto. Aiemmin paikalla on sijainnut nikkarityylinen puutalo. Rakennus on suojeltu asemakaavassa (sr).

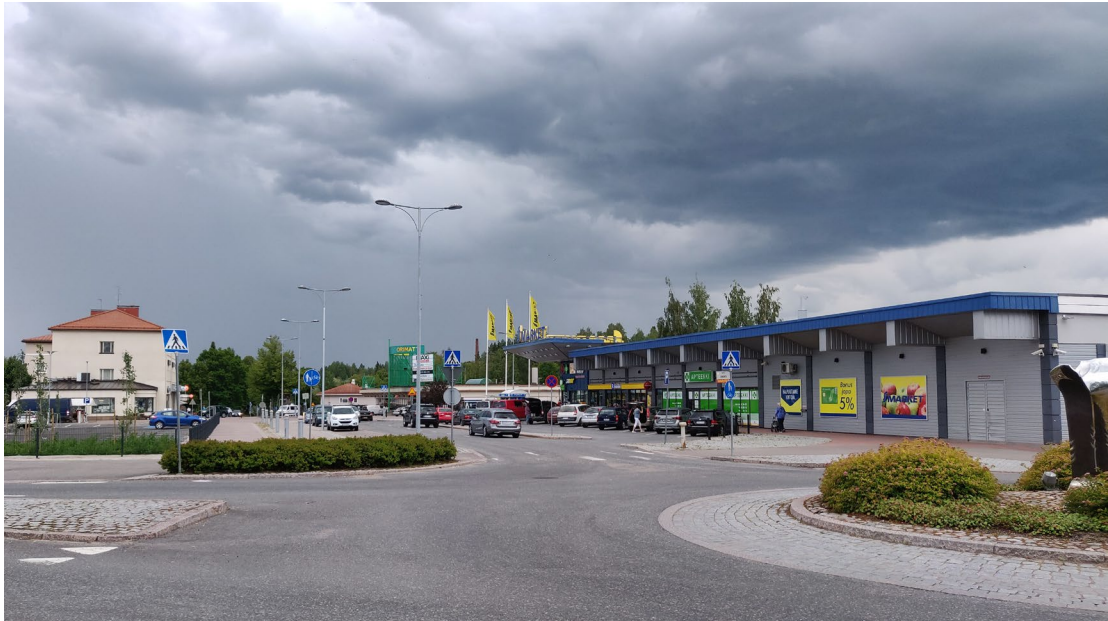
#### 17. S-market, uusi liikerakennus.

Nykyisen liikerakennuksen paikalla sijaitsi aiemmin 1970-luvulta peräisin oleva liikekiinteistö, jota Lahdentien läheisyydessä sijaitseva 1980-luvun liiketalo täydensi. Vanhemmassa rakennuksessa toimi S-market ja uudemmassa mm. matkahuolto. Uudistunut S-market avattiin 15.4.2011. Uudistuksen myötä Orimattilan S-marketista tuli Osuuskauppa Hämeenmaan suurin myymälä sen kokonaispinta-alan kasvettua lähes 5 000 neliömetriin.

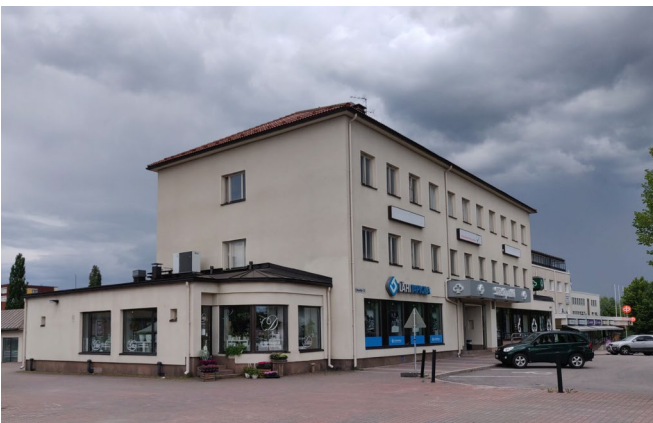
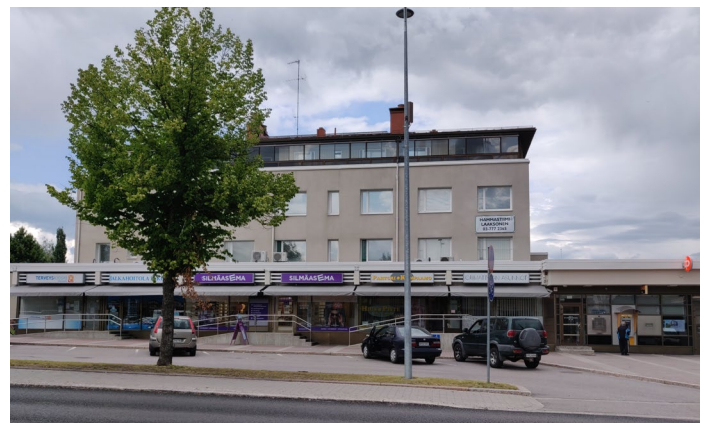
#### 18. ja 19. Säästöpankin talo ja Osuuspankin talo.

Erkontien varren kivirakennukset edustavat 1930-1950-lukujen kivirakentamista, jota on aikojen saatossa täydennetty lisäosilla. Säästöpankin talo on aumakattoinen rakennus, joka on säilynyt melko hyvin alkuperäisasussaan. Säästöpankin rakennus on ollut alun perin kaksikerroksinen ja sitä on korotettu yhdellä kerroksella.

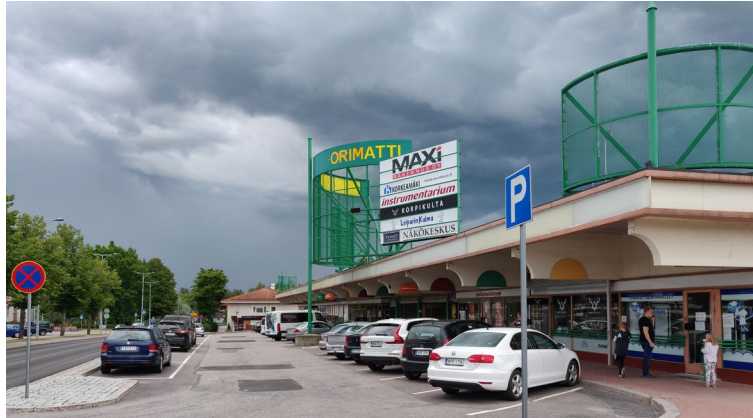
## 20. Ostoskeskus Orimatti.

Ostoskeskus on rakentunut 1970-luvun vaihteessa. Ostoskeskuksen rakentuminen muutti merkittävästi Erkontien kyläkuva, kun ostoskeskuksen paikalla sijainnut kruununvouti Backbergin talo puustoineen hävisivät. Puisto oli runsaine puustoineen merkittävästi vehreyttävä tekijä muutoin varsin rakennetussa kirkonkylän maisemassa.

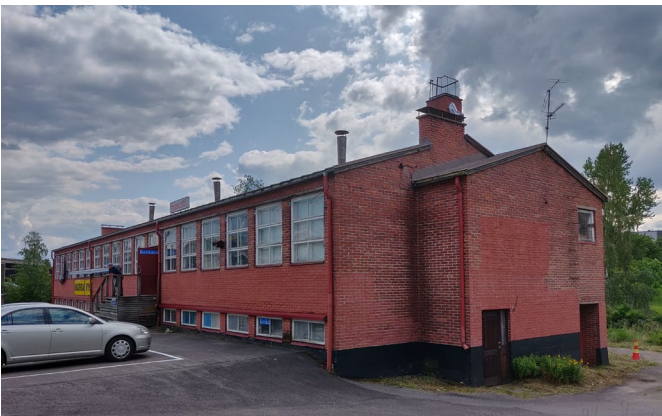
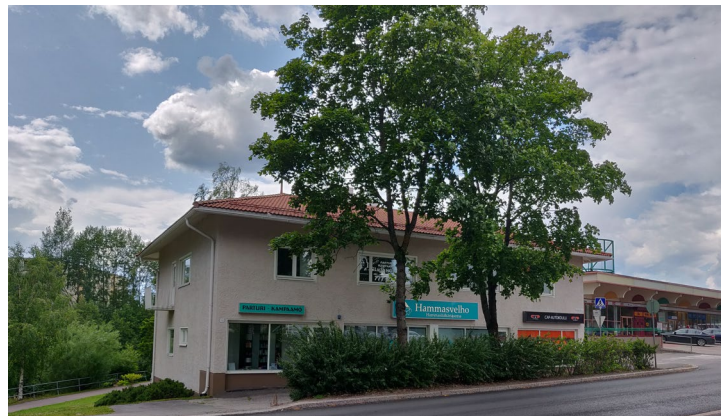
## 21 ja 22. Entinen Jaakkolan kutomo ja entinen Helsingin osakepankin toimitalo.

Molemmat rakennukset ovat peräisin 1950-luvulta. Entinen Jaakkolan kutomorakennus on asemakaavassa suojeltu (sr-1). Punatiilinen rakennus edustaa aikakautensa tehdasrakentamista.

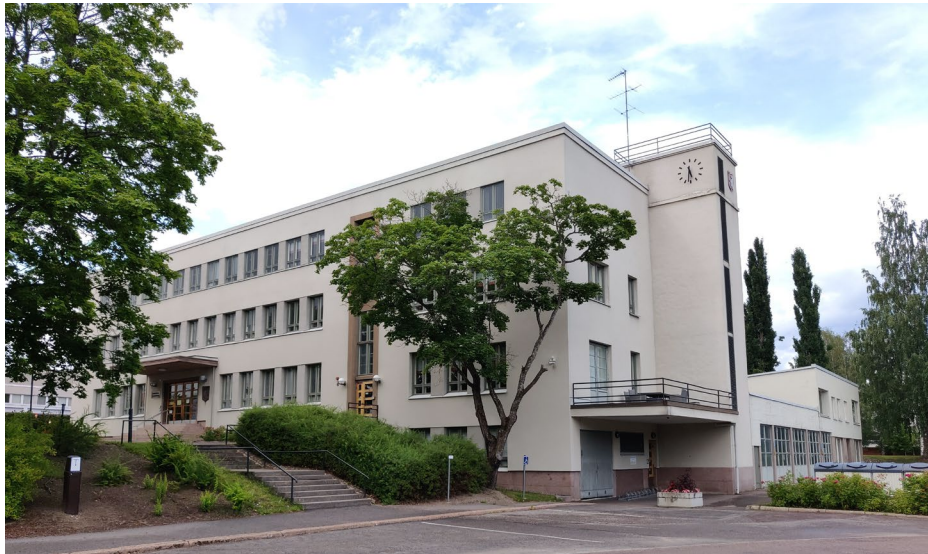
### 23. Orimattilan kaupungintalo

Orimattilan kaupungintalo on valmistunut 1937 arkkitehti L. E. Hanstenin piirustusten pohjalta. Kaupungintaloon on rakennettu matalampi lisäsiipi 1965. Rakennusta on korotettu kolmikerroksiseksi 1970-luvulla. Samalla tontilla sijaitti myös aikaisempi kunnantalo, joka siirrettiin uuden tieltä pois. Uusi rakennus sijoitettiin kauemmas Erkontieltä. Tien ja rakennuksen väliin sijoittuu Erkonpuistona tunnettu pieni puisto, johon on sijoitettu myös H.J. Erkon patsas. Kaupungintaloon tehtiin laaja perussaneeraus 2000-luvulla.

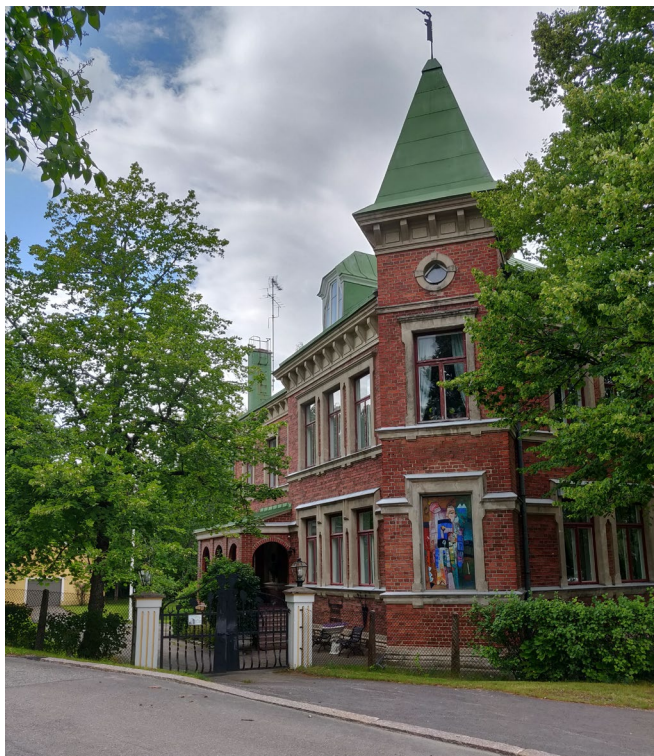
### 24. Sevilla, entinen villatehtaan isännöitsijän asuinrakennus.

Palojoen rannalla sijaitsevan uusrenessanssityylinen tiilirakennuksen on suunnitellut arkkitehti Josef Stenbäck. Vuonna 1895 valmistunut rakennus toimi alun perin villatehtaan isännöitsijän

Erkonsillan vieressä, Palojoen rannassa sijaitsee Sevilla, entinen Villatehtaan isännöitsijän asuinrakennus, joka edustaa kirkon ja Kehräämön rakennusten ohella Erkontien vanhinta säilynyttä rakennuskantaa. Keskon liikerakennus Erkontien itäpuolella muodostaa poikkeaman muuten harmonisessa ja melko pienimittakaavaisessa liikerakentamisessa. Sevillan viereiset rakennukset, entinen Meriluodon kauppa ja entinen Toukolan liikerakennus, muodostavat väritykseltään ja arkkitehtuuriltaan yhtenäisen kokonaisuuden. Toukolan liikerakennuksen viereen sijoittuu nelikerroksinen liikerakennus, jonka julkisivumateriaaleissa on käytetty punatiiltä ja tummaksi maalattua puuta.

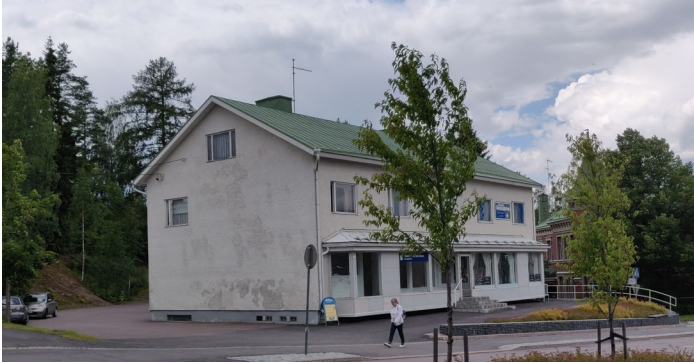
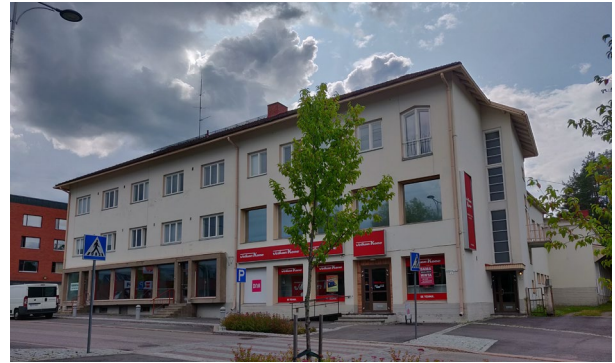
#### 25. ja 26. Meriluodon kaupparakennus ja entinen Osuusliike Toukola

Rapattu, puurunkoinen Meriluodon kaupparakennus on säilynyt alkuperäisasussaan.

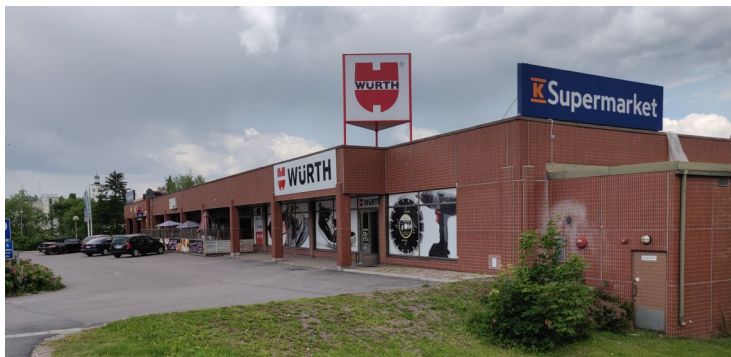
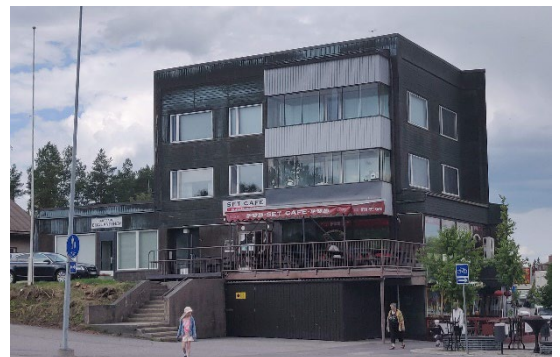
#### 27. ja 28. Ostoskeskus ja liikerakennus

Ostoskeskuksen paikalla sijaitsi aiemmin Lahden Osuuskaupan myymälä, jonka tiloissa toimi mm. päiväkot. Kesko osti tontin 1970-luvulla ja rakensi sille ison ostoskeskuksen. Vanhoista kartoista ja kuvista voidaan nähdä, kuinka alueen mittakaava muuttui yhden suuren rakennusmassan korvata neljä pienempää rakennusta. Ostoskeskus valmistui 1980-luvulla.

Kohde numero 28 on entisen Haaralan talon viereen rakentunut nelikerroksinen liikerakennus. Rakennus on peräisin mahdollisesti 1960-luvulta.

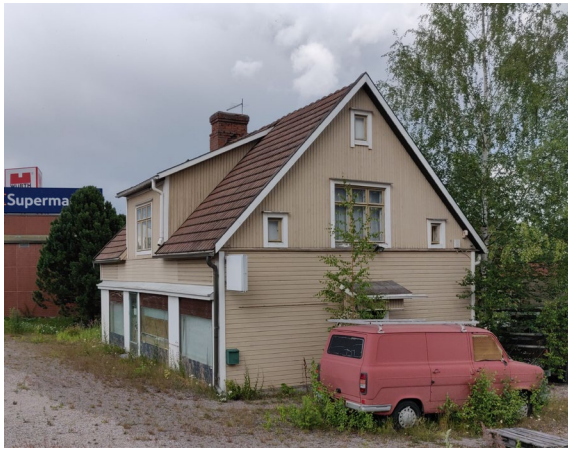
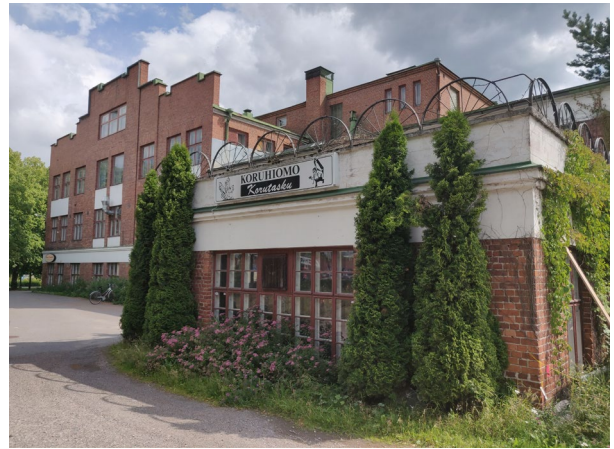
29. ja 30. Liikerakennus ja Villatehdas

Villatehdasta vastapäätä, Artjärventien toisella puolella sijaitseva puinen asuin- ja liikerakennus on valmistunut vuonna 1939.

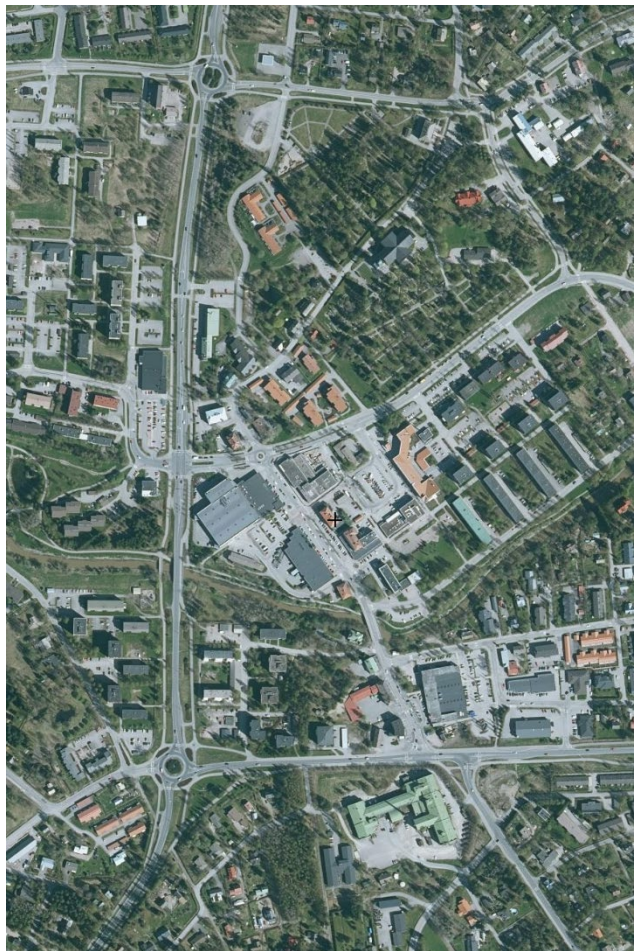
Kuvat 14 ja 15. Vasemmalla Rudolf Käöpän muistelmiin perustunut Orimattilan kirkonkylän asutus 1920-luvulla. Oikealla ilmakuva nykytilanteesta.

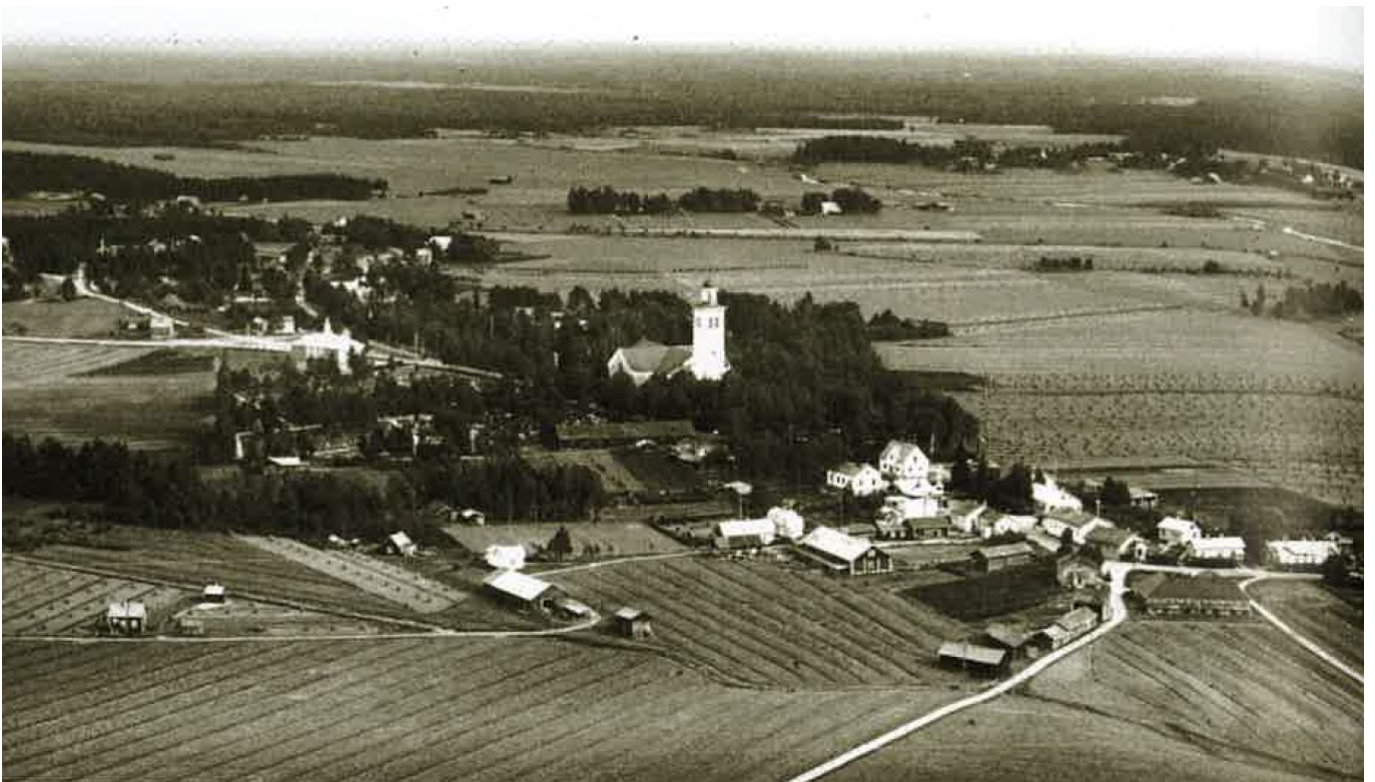
Muutoin Juonalan mutkan rakennukset koostuvat pääasiassa 1950-luvun liikerakentamista edustavista kivitaloista, jotka muodostavat yhtenäisen, hillityn kokonaisuuden niin mittakaavallisesti kuin kaupunkikuvallisestikin. Liikerakennusten paikalla on aikoinaan sijainnut pienimittakaavaisempaa puutalovaltaista rakentamista. Liikerakennukset rakennettiin kauemmas tiestä, jolloin saatiin pysäköintitilaa rakennusten eteen ja tietä levennettyä myös moottoriajoneuvojen tarpeisiin.

*Kuva 16. Juonalan mutkaa ja Orimattilan kirkonkylää vuonna 1935. Kuvassa näkyy Latolan pihapiiriä ja Sopinkulman paikalla aiemmin sijainnut Ylitalon navetta.*

Kuva 16: Ilmakuva Juonalan mutkasta. Lähde: Orimattilan historia III, s. 402.

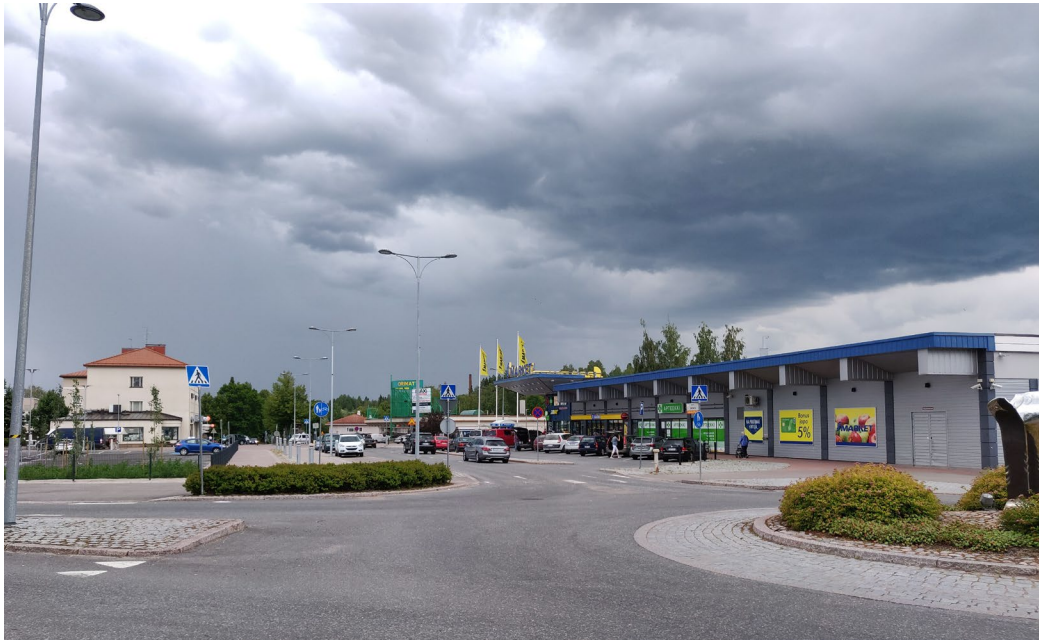
Kuva 17. Orimattilan liikekeskustaa kuvattuna Puistotieltä.

Erkontien keskivaihe Puistotieltä alkaen on kaupunkikuvallisesti hajanaisinta osaa. S-marketin suuri liikerakennus ja sitä vastapäätä sijaitseva pysäköintialue muodostavat suuren mittakaavallisen ja massallisen kontrastin. Pysäköintialueen paikalla sijaitsi aiemmin Meritan liikerakennus, joka osaltaan jäsensi keskustan pääreittiä. Ennen tätä liikerakennusta alueen rakentamisen mittakaava mukaili Erkontien pohjoispäätä ja Juonalan mutkan rakennusten mittakaavaa. Puistotien rakentuminen 1980-luvulla muutti alueen liikenteellisiä järjestelyjä ja rakentamisen volyymi kasvoi 1970-1980-lukujen aikaan. Tällöin Erkontien varrelle rakentuivat ostoskeskus Orimatti ja sen viereen nykyistä S-marketia edeltänyt liikerakennus.

Kuva 17: Orimattilan liikekeskustaa. Kuvaaja Julia Virkkala, 17.7.2019.

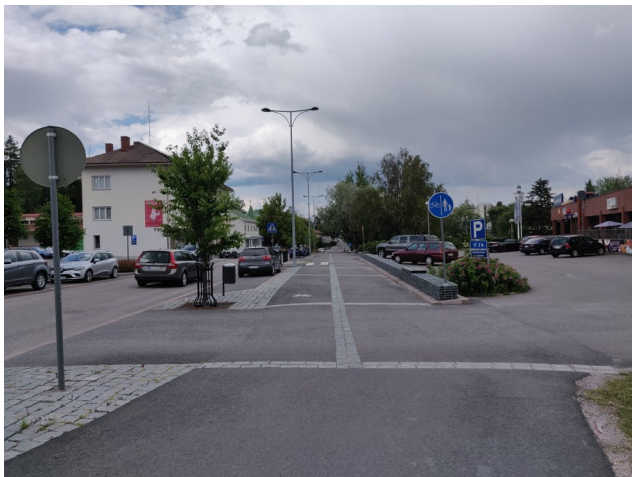
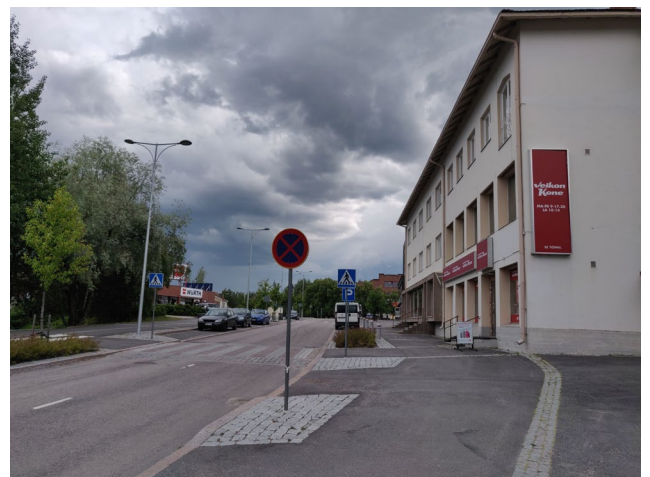
Kuvat 20 ja 21. Erkontien pohjoisosaa.

Kehräämön tiilinen tehdasrakennus Erkontien pohjoispäädyssä, Artjärventien pohjoispuolella, on Erkontien pohjoisosan maisemaa ja kaupunkikuvaa voimakkaasti hallitseva tekijä. Kokonaisuudessaan Erkontien pohjoispuolen kaupunkirakenne on melko väljää pysäköintialueiden sijaitessa pääasiassa maantasolla näkyvissä. Hajanaisuutta luo rakentamisen mittakaavan ja massoitteuerojen vaihtelu, joka leimaa myös Erkontien keskiosaa. Alueelle on haettu puistomaista vahreyttä istuttamalla kevyen liikenteen väylän ja ajoliikenteen väylän väliin puita.
