Orimattilan Pakaan aurinkovoimahanke - hulevesiselvitys

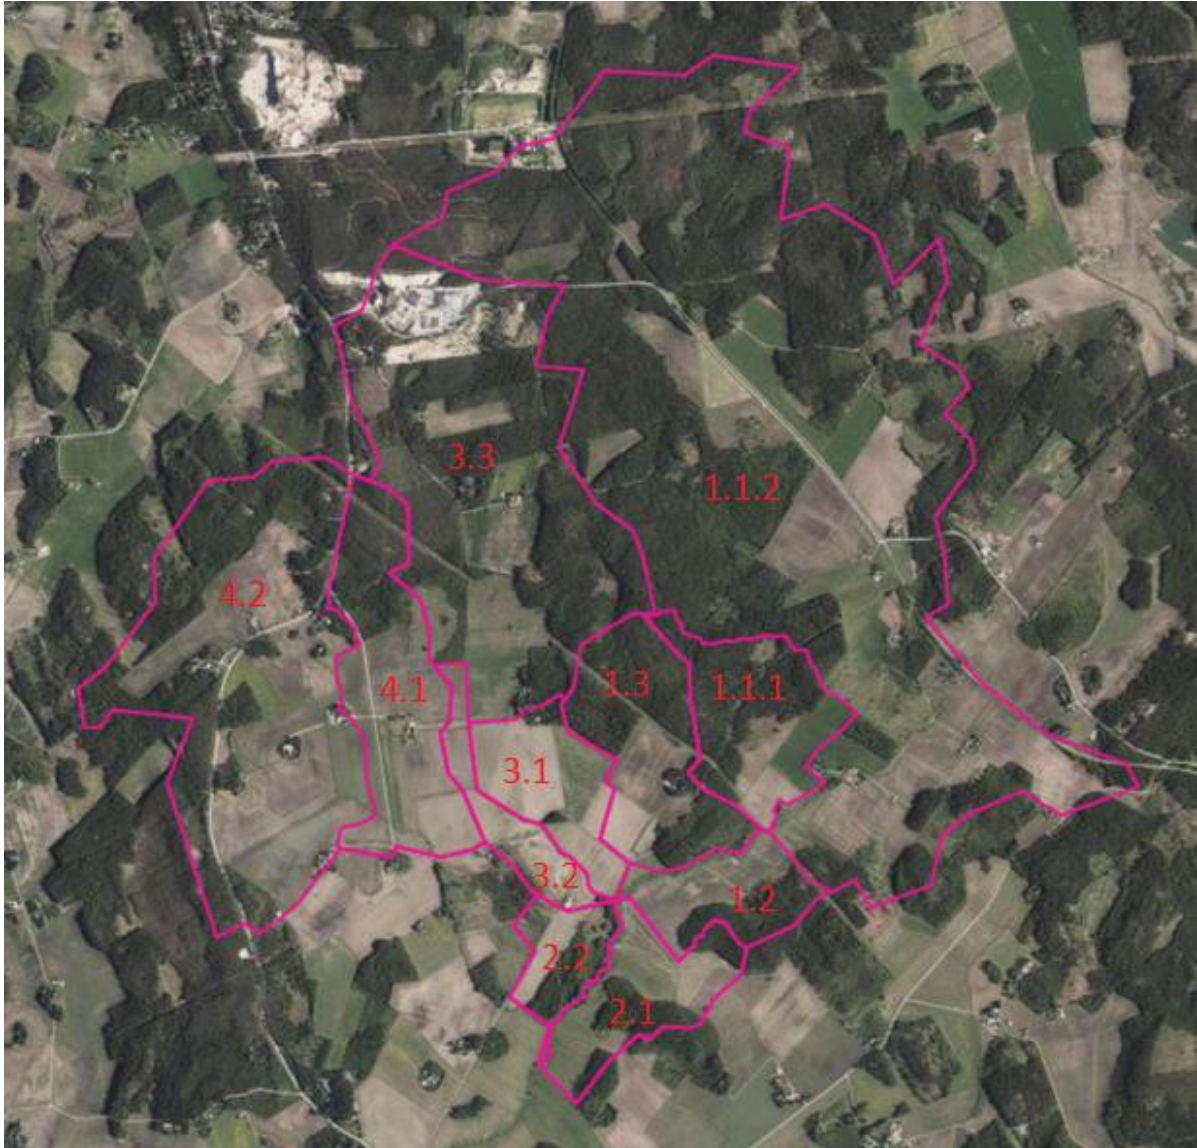
Kuva 3 Osavaluma-alueiden rajat fuksialla ortokuvassa

Hankealueen maankäyttö koostuu pääosin maatalousmaasta, josta valtaosa on peltoa, mutta alue pitää sisällään myös metsää ja harvapuustoisia alueita. Osavaluma alueiden maankäyttö koostuu myös pitkälti maatalousmaista niin viljelymaista kuin pelloista. Jonkin verran alueella on myös asutusta, maanottoa ja osavaluma aluetta 1.1.2 halkoo myös rautatie. Hankealueen ja osavaluma-alueiden maankäyttö on esitetty kuvissa 3 ja 4.
